# 兵庫県多可町 橋梁定期点検結果の概要

令和7年3月  
多可町建設課

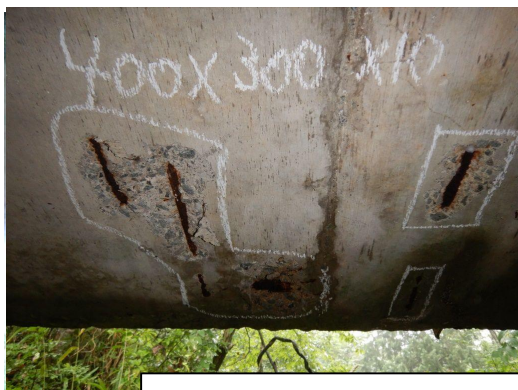
床版橋のコンクリートの剥離

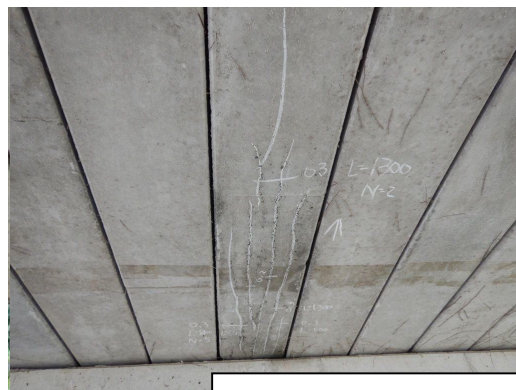
PC 橋の主桁のひび割れ

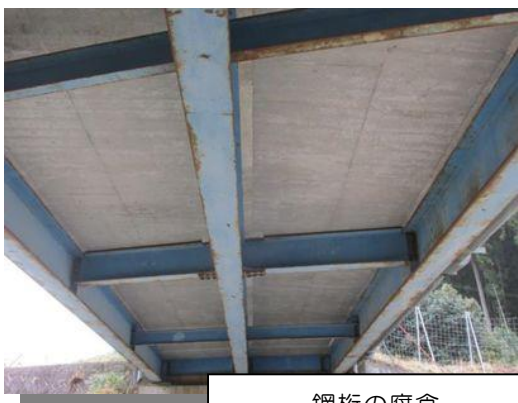
鋼桁の腐食

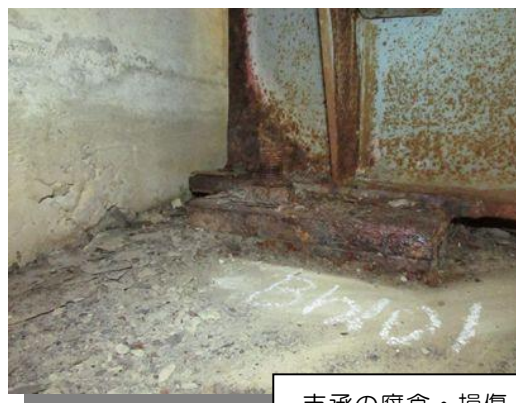
支承の腐食・損傷
