# 兵庫県多可町 橋梁定期点検結果の概要

令和2年3月  
多可町建設課

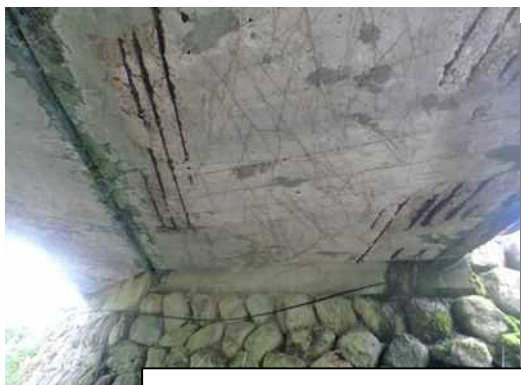
床版橋のコンクリートの剥離

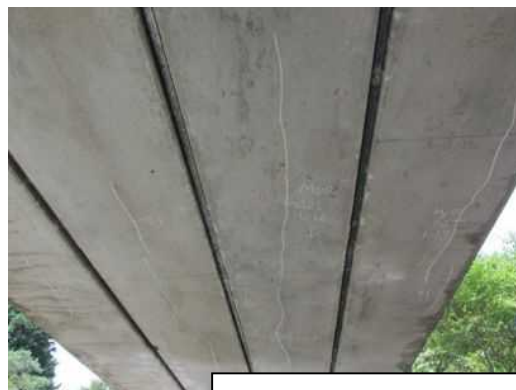
PC 橋の主桁のひび割れ

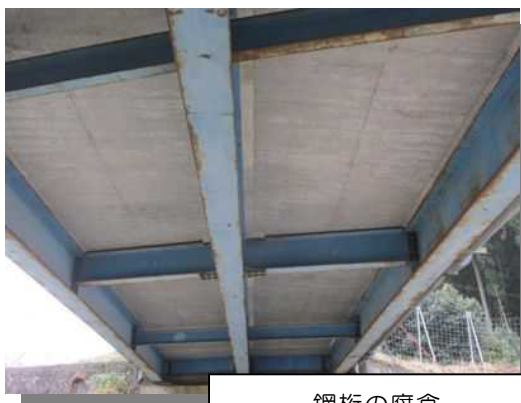
鋼桁の腐食

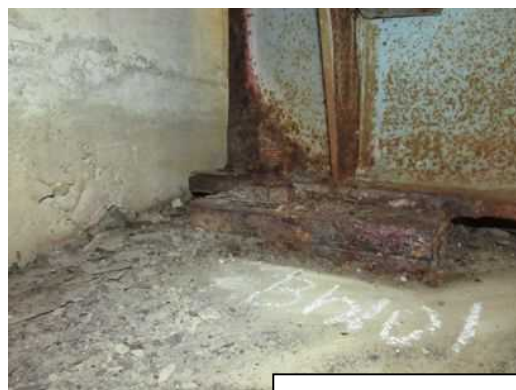
支承の腐食・損傷
