# 第 1 編 総 則

## 第1章 計画の趣旨

### 第1 計画の目的

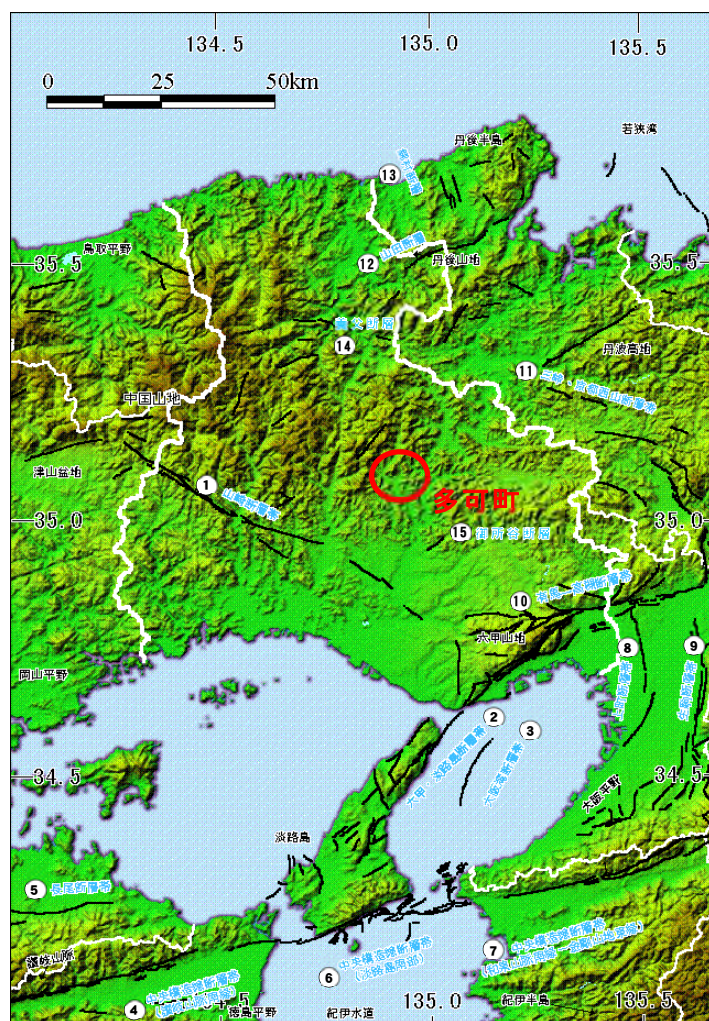
図 近畿の主な活断層分布図

「近畿の活断層」(岡田・東郷編,2000)によると、多可町域には、活断層は確認されていないが、東播磨地域には活断層であることが確実な山崎断層が存在する。

東播磨地域は、六甲山系や生駒山系周辺に比べ活断層の分布密度が小さいが、規模の大きな山崎断層帯が存在し、加えて地下に断層が伏在している可能性がある。

山崎断層は、三木市から岡山県美作市にかけて北西－南東方向に走る総延長約 80km に及ぶ大きな断層であり、東から三木、暮坂峠、琵琶甲、安富、土万（ひじま）、大原の6断層から成る断層系とみられ、六甲断層系（右横ずれ）とは共役関係にある「左横ずれ」の断層であると考えられている。

- ① 山崎断層帯
- ② 六甲・淡路島断層帯
- ③ 大阪湾断層帯
- ④ 中央構造線断層帯  
(讃岐山脈南縁－石鎚山脈北縁)
- ⑤ 長尾断層帯
- ⑥ 中央構造線断層帯  
(紀淡海峡－鳴門海峡)
- ⑦ 中央構造線断層帯  
(和泉山脈南縁－金剛山地東縁)
- ⑧ 上町断層帯
- ⑨ 生駒断層帯
- ⑩ 有馬－高槻断層帯
- ⑪ 三峠・京都西山断層帯
- ⑫ 山田断層
- ⑬ 郷村断層
- ⑭ 養父断層
- ⑮ 御所谷断層

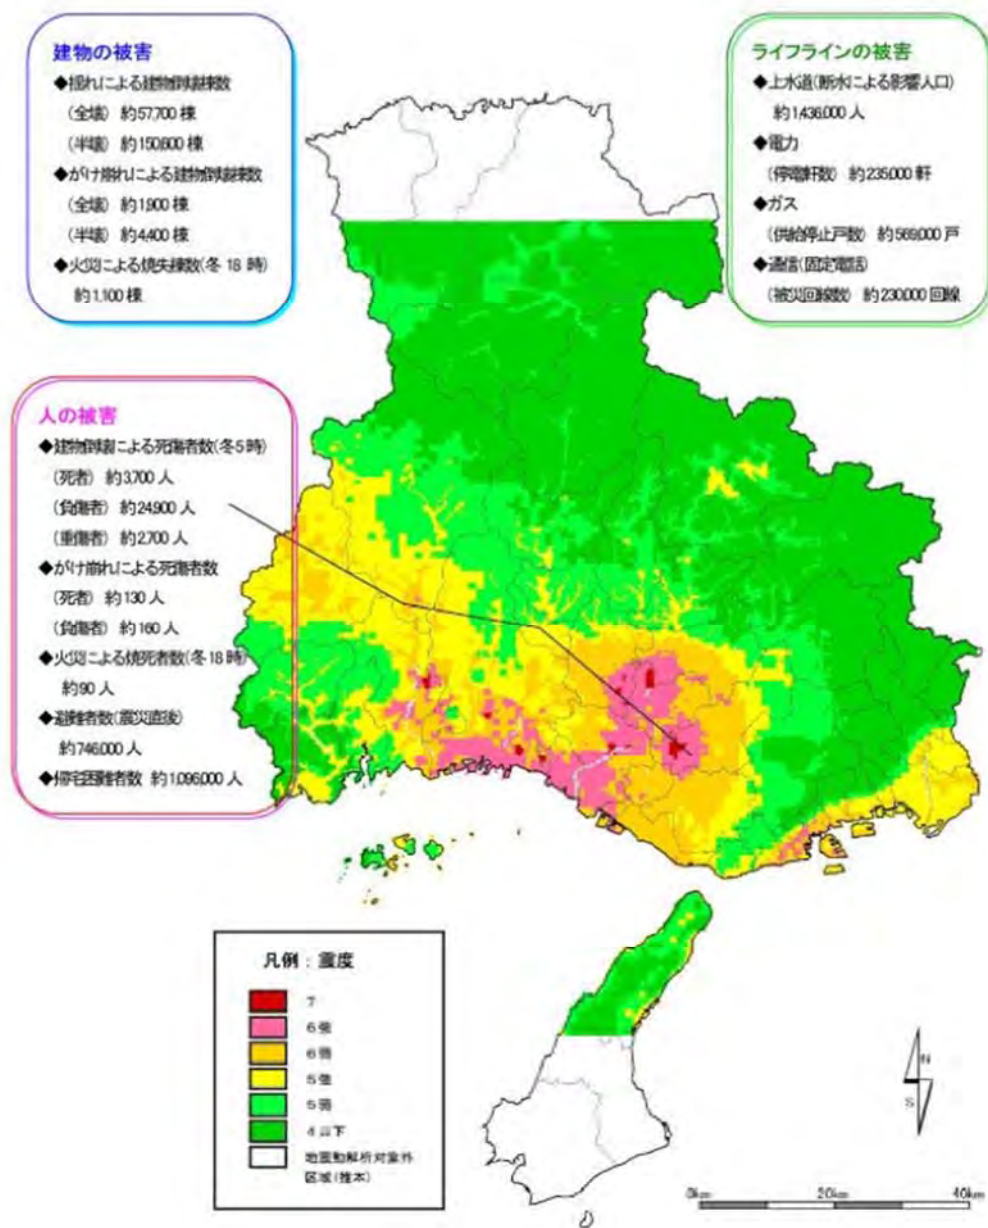
(2) 山崎断層帯地震（大原・土方・安富・主部南東部）帯地震

| 想定地震 | 想定震源地 | 想定規模 |
|---|---|---|
| 山崎断層帯地震 | 山崎断層帯<br>(大原・土方・安富・主部南東部) | M8.0 |
